**ΑΠΟΚΕΝΤΡΩΜΕΝΗ ΔΙΟΙΚΗΣΗ ΑΙΓΑΙΟΥ  
ΕΛΛΗΝΙΚΗ ΔΗΜΟΚΡΑΤΙΑ  
ΕΙΔΙΚΗ ΕΠΙΤΡΟΠΗ ΕΠΙΚΙΝΔΥΝΩΣ  
ΤΟΙΜΟΡΡΟΠΩΝ (Ε.ΕΠ.ΕΤ)  
ΧΩΡΙΚΗΣ ΑΡΜΟΔΙΟΤΗΤΑΣ  
ΓΙΑ ΤΙΣ Π.Ε. ΒΟΡΕΙΟΥ ΑΙΓΑΙΟΥ**

**9<sup>ο</sup> ΠΡΑΚΤΙΚΟ ΤΗΣ 2ης Συνεδρίασης  
την 13.09.2024)**

**Πράξη 3η**

1. Τις διατάξεις των άρθρων 23 έως 27 του Ν.4787/21 (ΦΕΚ 44/Α/23).
2. Τις Δ/ξεις του Π.Δ./τος 13.04.1929 (ΦΕΚ Α/153/29).
3. Την από 736/24 έγγραφη ειδοποίηση της ΥΔΟΜ Δήμου Μυτιλήνης.
4. Την αριθμ.48/24 Πρόσκληση της Προέδρου της Ε.ΕΠ.ΕΤ.
5. Την από 10/09/24 Έκθεση Αυτοψίας, σε κτίσμα στον οικισμό Περάματος, ΔΕ Γέρας, φερόμενου ιδιοκτήτη Καμπουρόπουλου Βιργινία, σύμφωνα με την οποία:

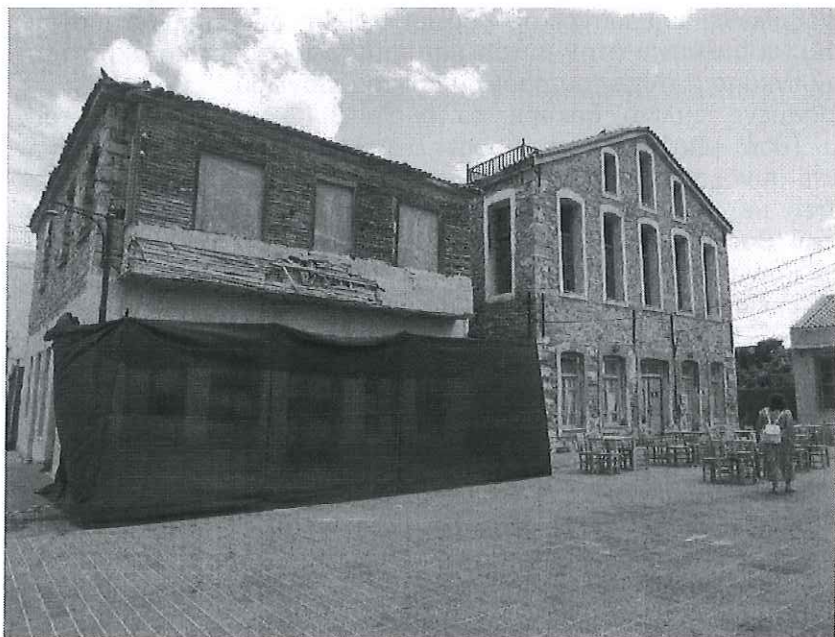
ΦΩΤΟ 1

*Ύπρκειται για δώροφο, λιθόκτιστο και κεραμοσκεπές κτίριο, μικτής χρήσης με αξιόλογα μορφολογικά χαρακτηριστικά. Η στέγη είναι αυτοφερόμενη με βυζαντινού τύπου κεραμίδια. Στην δυτική πλευρά του κτιρίου υφίσταται ξυλόπηκτο σαχνισί. Η κάλυψη του οικοπέδου είναι 100% και γύρωθεν περιβάλλεται από κοινόχρηστους χώρους. (Φωτο 1,2,4,5,7)*

Πολλά από τα φέροντα τούβλα τα τοξωτά ανώφλια του ορόφου, έχουν αποσαθρωθεί, και αποκολληθεί. Γενικώς οι περιμετρικές τοιχοποιίες, του κτιρίου, δεν παρουσιάζουν ρηγματώσεις. (Φωτο 1,2)

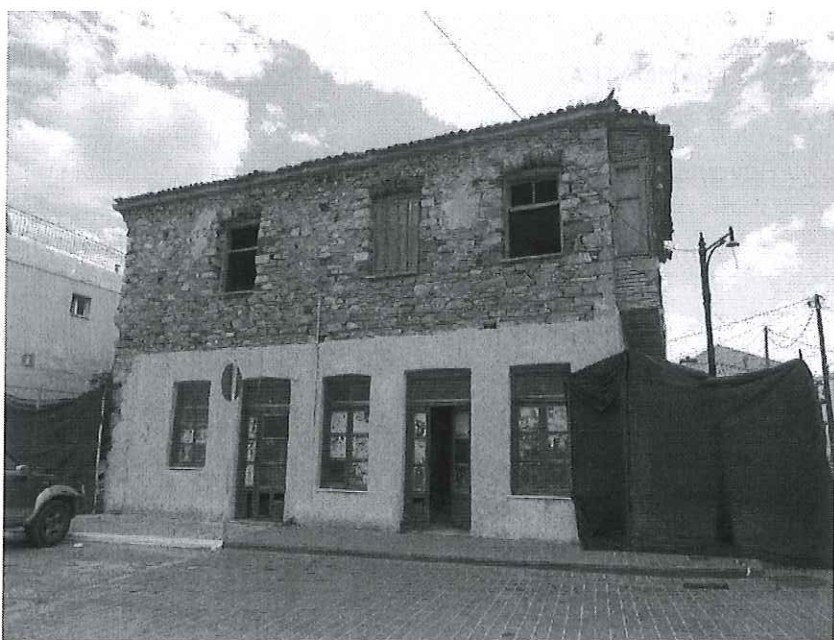
ΦΩΤΟ 2

Τα ανοίγματα διαμορφώνονται με τοξωτά ανώφλια από συμπαγείς οπτόπλινθους. (Φωτο 2,7) Τα εσωτερικά χωρίσματα του κτιρίου, στο επίπεδο του ορόφου, είναι κατασκευασμένα από μπαγδατί. (Φωτο 8)

Η βορειοανατολική γωνία του κτιρίου έχει καταρρεύσει τελείως, σε μεγάλο μέρος της τοιχοποιίας, καθώς και το αντίστοιχο τμήμα της στέγης. (Φωτο 3,8,10,11,12) Πολλά από τα φέροντα τούβλα, στα τοξωτά ανώφλια του ορόφου έχουν αποσαθρωθεί και αποκολληθεί. (Φωτο 2, 6)

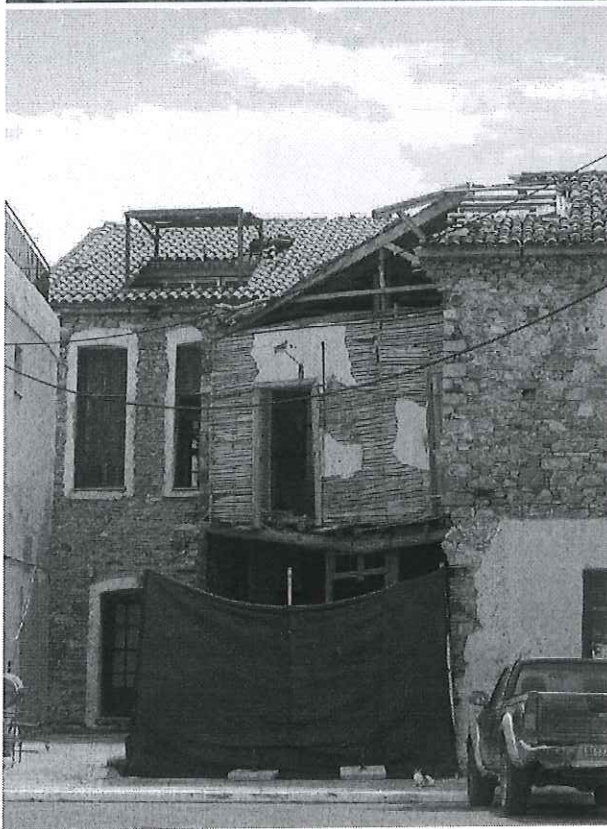
ΦΩΤΟ 8

“Τμήμα του κτιρίου, βορειοανατολικά, έχει καταρρεύσει συμπαρασύροντας τμήμα της στέγης. (Φωτο 8,10,11,12) Ακόμη κάποια, έτερα, τμήματα της στέγης έχουν υποστεί υποχώρηση και έχουν αποκολληθεί πολλά από τα εναπομείναντα κεραμίδια. (Φωτο 9) Επίσης το κεντρικό μεσαίο, ξύλινο δοκάρι, που υποστηρίζει το δάπεδο του ορόφου, στο σημείο που έχει καταρρεύσει η στέγη, έχει σπάσει, (Φωτο 12) με αποτέλεσμα την ύπαρξη άμεσου κινδύνου κατάρρευσης της ξυλόπηκτης τοιχοποιίας.

- Εν συνεχεία η Ε.ΕΠ.ΕΤ κρίνει ότι το τμήμα του κτιρίου ήτοι: το τρίγωνο της στέγης στην βορειοανατολική πλευρά του κτιρίου, είναι **επικινδύνως ετοιμόρροπο**, επειδή η κεντρική δοκός της στέγης έχει απωλέσει την στήριξη της, εξαιτίας της κατάρρευσης του εξωτερικού τοίχου. Το τμήμα αυτό πρέπει να καθαιρεθεί έως την διαγώνιο δοκό (κατά γωνιώς, που ορίζει ο κορφιάς της στέγης). Τα λοιπά ζευκτά της στέγης δεν πρέπει να επηρεαστούν.

- Να απομακρυνθούν τα αποκολληθέντα κεραμίδια της υπόλοιπης στέγης και τα τούβλα της καμινάδας, τα οποία έχουν καταρρεύσει επί της στέγης.
- Ακόμη να αποξηλωθεί ο εσωτερικός βόρειος τοίχος από μπαγδατί στον όροφο, που βρίσκεται απέναντι στην καταρεύσασα βορειοανατολική ακμή του κτιρίου, μέχρι τον εγκάρσιο τοίχο του ορόφου και του ισογείου.
