ΤΙΤΛΟΣ ΜΕΛΕΤΗΣ	ΕΠΙΣΚΕΥΗ ΟΨΕΩΝ ΔΗΜΟΤΙΚΟΥ ΚΤΙΡΙΟΥ (ΠΑΛΙΑ ΠΥΡΟΣΒΕΣΤΙΚΗ)
ΘΕΣΗ	ΑΕΡΟΠΟΡΟΥ ΓΙΑΝΑΡΕΛΛΗ 20 Δ.ΕΝΟΤΗΤΑΣ ΜΥΤΙΛΗΝΗΣ
ΣΤΑΔΙΟ ΜΕΛΕΤΗΣ	ΑΠΟΤΥΠΩΣΗ
ΜΕΛΕΤΗΤΕΣ	ΣΑΡΟΓΛΟΥ ΜΑΡΙΑ ΑΡΧΙΤΕΚΤΟΝΑΣ ΜΗΧΑΝΙΚΟΣ ΔΤΥΔΜ ΠΑΠΑΧΡΙΣΤΟΦΟΡΟΥ ΑΝΔΡΕΑΣ, ΠΟΛΙΤΙΚΟΣ ΜΗΧΑΝΙΚΟΣ Τ.Ε. ΔΤΥΔΜ
ΧΡΟΝΟΣ ΜΕΛΕΤΗΣ	ΑΠΡΙΛΙΟΣ 2024
ΘΕΜΑ ΣΧΕΔΙΟΥ	**ΑΠΟΤΥΠΩΣΗ ΥΦΙΣΤΑΜΕΝΗΣ ΚΑΤΑΣΤΑΣΗΣ** **ΠΡΟΣΟΨΗ επί ΟΔΟΥ ΑΕΡ.ΓΙΑΝΑΡΕΛΛΗ** ΑΡΙΘΜΟΣ ΣΧΕΔΙΟΥ: **ΑΑΟ 1**
ΚΛΙΜΑΚΑ	1/50

ΤΙΤΛΟΣ ΜΕΛΕΤΗΣ	ΕΠΙΣΚΕΥΗ ΟΨΕΩΝ ΔΗΜΟΤΙΚΟΥ ΚΤΙΡΙΟΥ (ΠΑΛΙΑ ΠΥΡΟΣΒΕΣΤΙΚΗ)
ΘΕΣΗ	ΑΕΡΟΠΟΡΟΥ ΓΙΑΝΑΡΕΛΛΗ 20 Δ.ΕΝΟΤΗΤΑΣ ΜΥΤΙΛΗΝΗΣ
ΣΤΑΔΙΟ ΜΕΛΕΤΗΣ	ΑΠΟΤΥΠΩΣΗ
ΜΕΛΕΤΗΤΕΣ	ΣΑΡΟΓΛΟΥ ΜΑΡΙΑ ΑΡΧΙΤΕΚΤΟΝΑΣ ΜΗΧΑΝΙΚΟΣ ΔΤΥΔΜ ΠΑΠΑΧΡΙΣΤΟΦΟΡΟΥ ΑΝΔΡΕΑΣ, ΠΟΛΙΤΙΚΟΣ ΜΗΧΑΝΙΚΟΣ Τ.Ε. ΔΤΥΔΜ
ΧΡΟΝΟΣ ΜΕΛΕΤΗΣ	ΑΠΡΙΛΙΟΣ 2024
ΘΕΜΑ ΣΧΕΔΙΟΥ	**ΑΠΟΤΥΠΩΣΗ ΥΦΙΣΤΑΜΕΝΗΣ ΚΑΤΑΣΤΑΣΗΣ** **ΠΙΣΩ ΟΨΗ επί ΟΔΟΥ ΙΩΑΝΝΗ ΤΖΑΝΕΤΤΗ** ΑΡΙΘΜΟΣ ΣΧΕΔΙΟΥ: **ΑΑΟ 2**
ΚΛΙΜΑΚΑ	1/50

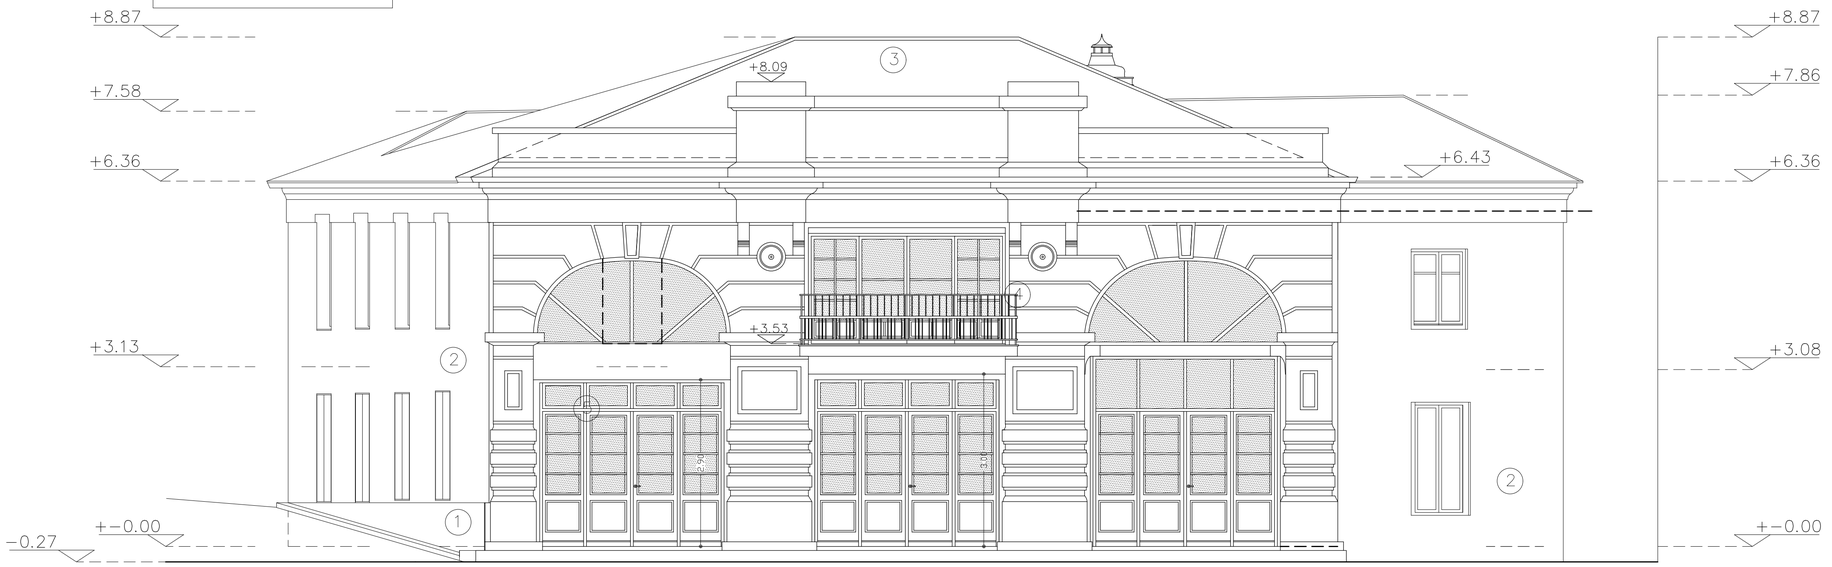
ΠΡΟΣΟΨΗ επί ΟΔΟΥ ΑΕΡ.ΓΙΑΝΑΡΕΛΛΗ

1. Μπετόν με αρκετές φθορές από μούχλα και υγρασία
2. Σοβάς λείος βαμένος με χρώμα ανοικτής ώχρας με αρκετές φθορές στην επιφανειά του
3. Γαλλικά κεραμίδια σε καλή κατάσταση
4. μεταλλικά κιγλιδώματα
5. Ξύλινα κουφώματα

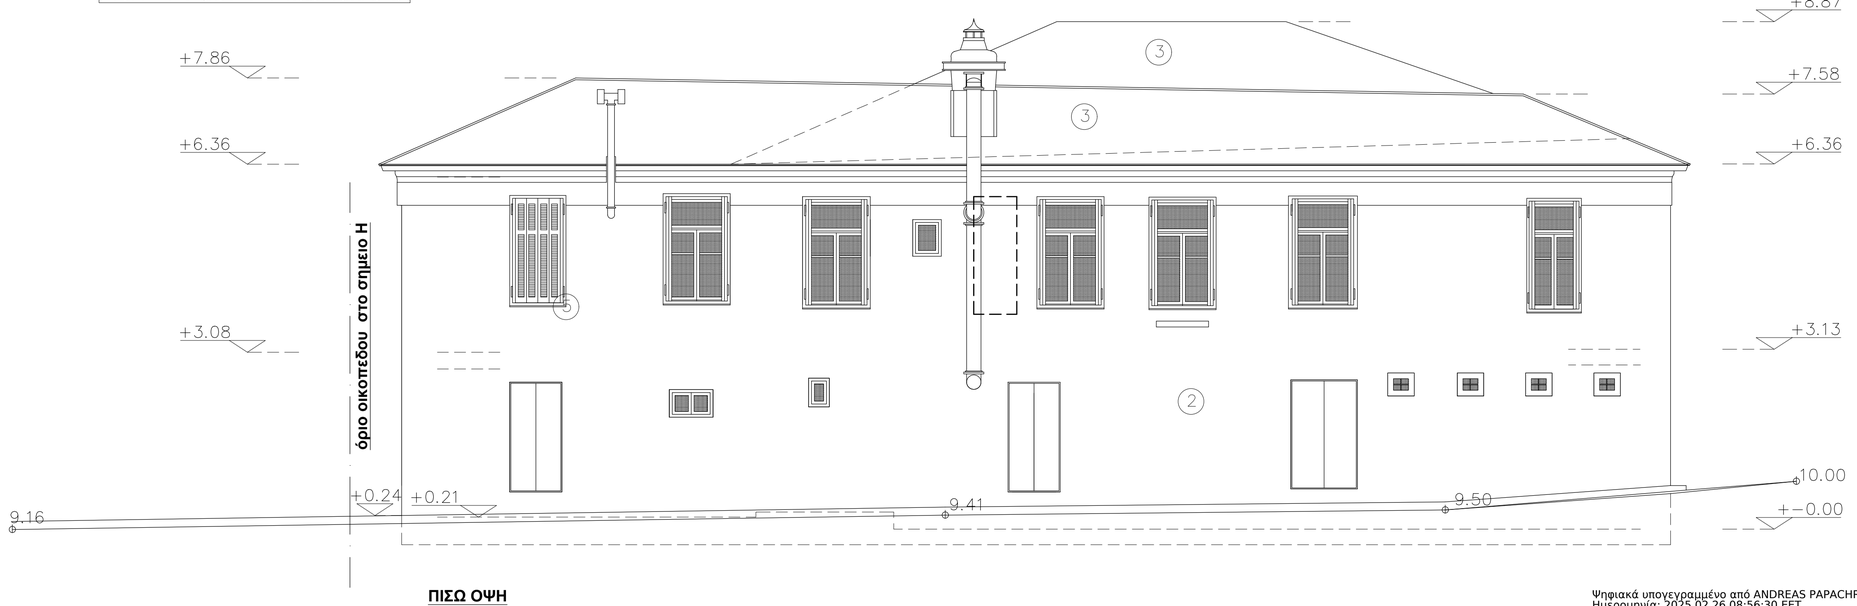
ΠΙΣΩ ΟΨΗ
επί ΟΔΟΥ ΙΩΑΝΝΗ ΤΖΑΝΕΤΤΗ

1. Μπετόν με αρκετές φθορές από μούχλα και υγρασία
2. Σοβάς λείος βαμένος με χρώμα ανοικτής ώχρας με αρκετές φθορές στην επιφανειά του
3. Γαλλικά κεραμίδια σε καλή κατάσταση
4. μεταλλικά κιγλιδώματα
5. Ξύλινα κουφώματα
6. μεταλλικά παντζούρια -Ξύλινα κουφωματα (εσωτερικά)
